**INFORME SOBRE VISITA DE INSPECCIÓN
A LA JEFATURA DEPARTAMENTAL DE DIAMANTE DE LA
POLICÍA DE ENTRE RÍOS**

19 de diciembre de 2024

El día 19 de diciembre de 2024 se llevó a cabo una visita de inspección a la Jefatura Departamental de Diamante de la Policía de Entre Ríos (PER), en el marco de las tareas de prevención del Comité Provincial para la Prevención de la Tortura de Entre Ríos (CPPTER), con el objetivo de inspeccionar las celdas de detención transitoria de la comisaría.

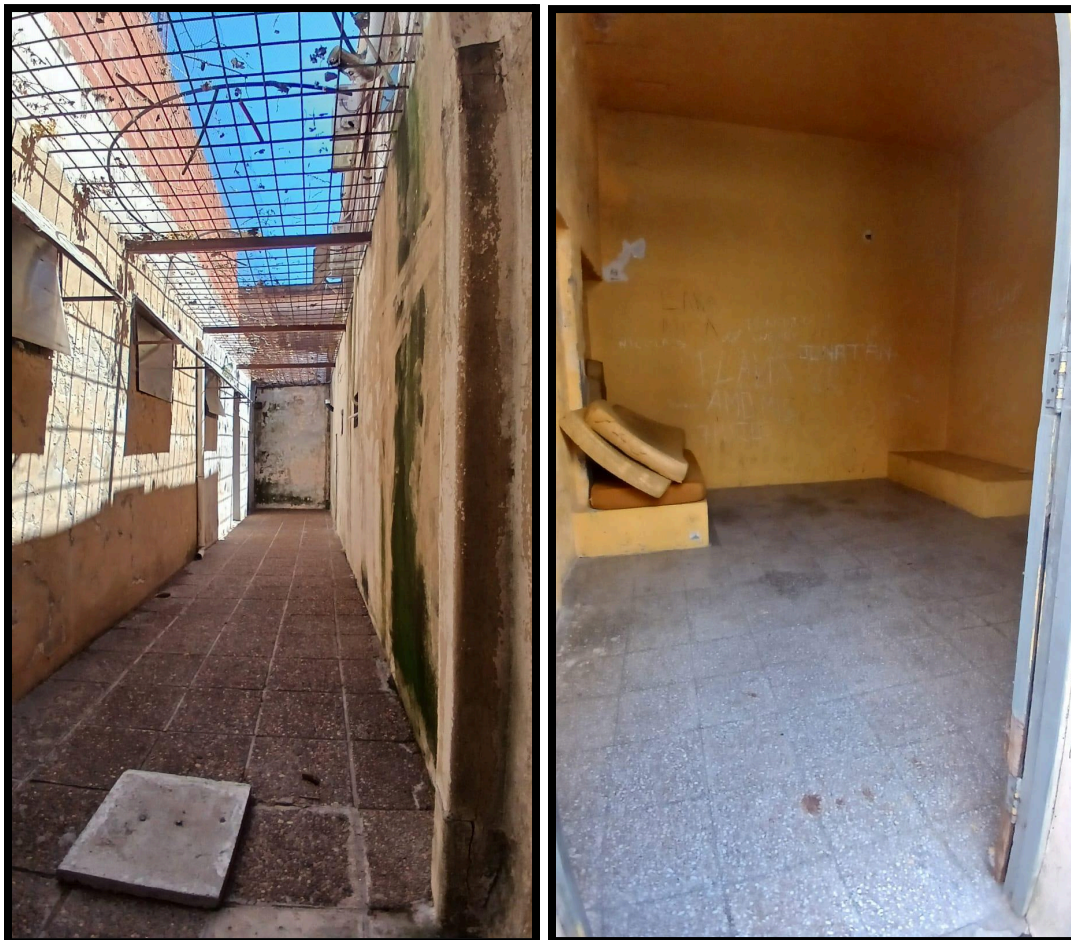
Hacia el final del pasillo, del lado izquierdo, se ubica una de las celdas dobles. Según se informó desde la PER, en esta celda se alojan a **mujeres** específicamente. Cuando se requiere y está disponible, se alojan varones. Esta **celda** mide 5 x 5 m. (25 m² de superficie) aproximadamente, posee 2 camas de cemento. El ambiente presenta mucha humedad observable; las paredes y el techo tienen revoque y pintura degradados. El ingreso de luz natural y la ventilación resultan escasas. La celda no cuenta con mobiliario.

Al respecto de los **sanitarios**, la celda posee un baño con una letrina. Hay una canilla que provee agua fría, pero sin lavatorio. No tiene ducha.

- Disponer ducha con agua caliente y fría en cada una de las *celdas dobles*, a fin de garantizar autonomía para su acceso. Las mujeres deben contar con su propia ducha.
- Garantizar acceso a agua potable en el sector de las celdas, tanto para las celdas dobles como las del pabellón colectivo.
- Instalar lavatorios en los sectores de alojamiento en consonancia con la cantidad que inodoros o letrinas, de acuerdo a los estipulado por el CNPT.
- Instalar sistema seguro de iluminación eléctrica en las celdas, de accionamiento autónomo por parte de las PPL.
- Agregar paredes divisorias en las duchas y colocar puertas en las letrinas, a fin de garantizar la privacidad.⁹
- Proveer colchones ignífugos.
- Proveer mobiliario (sillas, mesas) para las PPL en la celda de mujeres y en la más pequeña a la que se accede por el pasillo trasero.

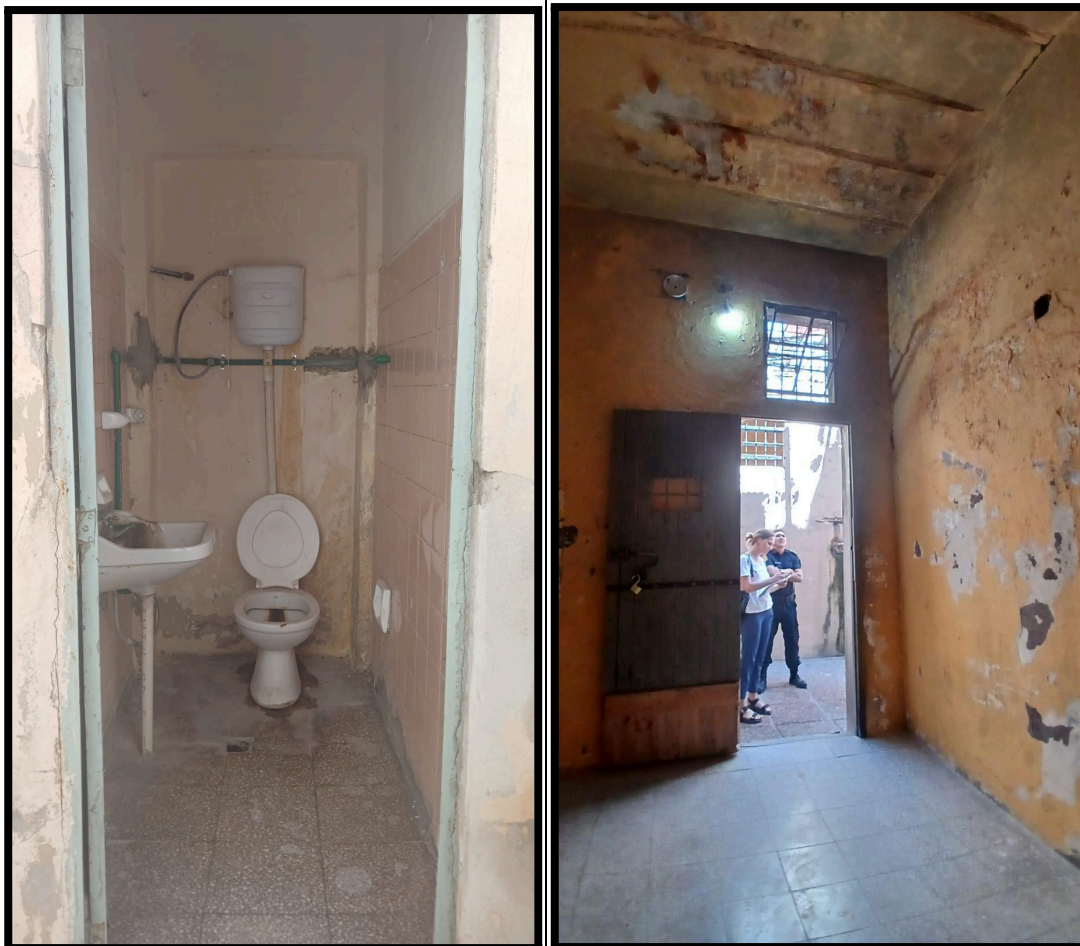
Por el pasillo antes mencionado se accede a otra **celda** y a un baño que se destina para uso de las personas allí alojadas. Esta celda mide 4 x 3 m. (12 m² de superficie), posee espacio destinado para 2 colchones. Las paredes y techo están muy deteriorados; dispone de una pequeña ventana por la que ingresa luz y ventilación naturales. Cabe comentar que, aún así, estas resultan insuficientes. Posee luz artificial. El **baño** próximo posee un inodoro y un lavatorio. Las personas alojadas en esta celda no tienen acceso directo al baño ni al agua de manera autónoma, por lo que deben solicitarlo a la guardia.

- Garantizar el acceso a sanitarios para las PPL alojadas en la celda más pequeña de las celdas dobles.

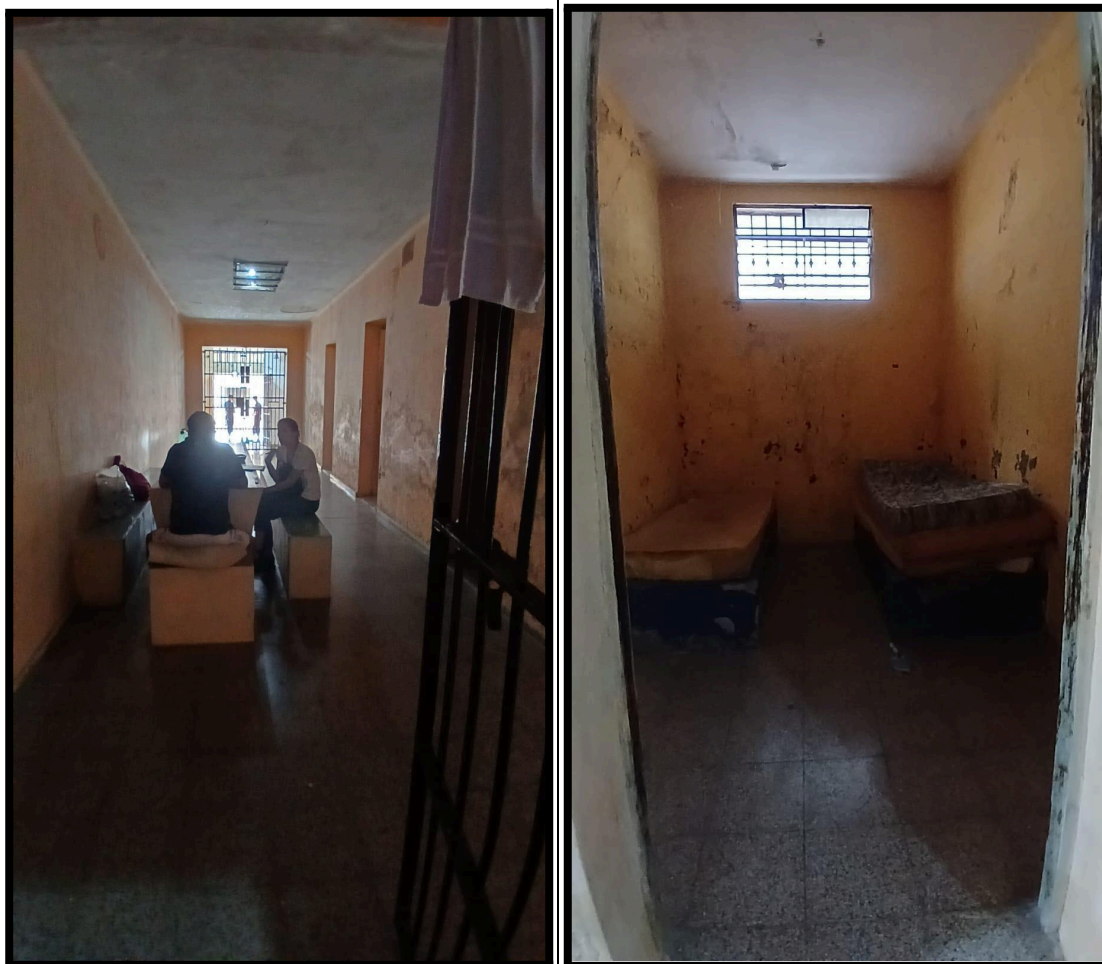
Todas estas celdas tienen **muy poca o nula ventilación**, lo que constituye un problema en verano y en momentos de altas temperaturas debido a la concentración de calor. Asimismo cuentan con poco o nulo ingreso de luz natural. Disponen de luz artificial, que se acciona desde afuera del pabellón, por parte del personal policial a pedido de las PPL.

El pabellón colectivo tiene en su ingreso un gran **espacio común** con amplia mesa de cemento y bancos. Este ambiente carece de óptimo acceso a luz y ventilación naturales.

- Desarrollar las obras de refacción, construcción y mejoras a fin de garantizar debidas condiciones de habitabilidad, priorizando problemas y zonas que presenten mayores riesgos para las personas. Provisoriamente, se sugiere realizar una evaluación del riesgo con el área de arquitectura de la Provincia.
- Realizar obras de refacción que incluyan mejoras de los revoques, neutralización de humedades, pinturas, en las zonas más deterioradas mencionadas.
- Realizar las obras de refacción, construcción y/o mejoras a fin de garantizar el acceso a luz y ventilación naturales.

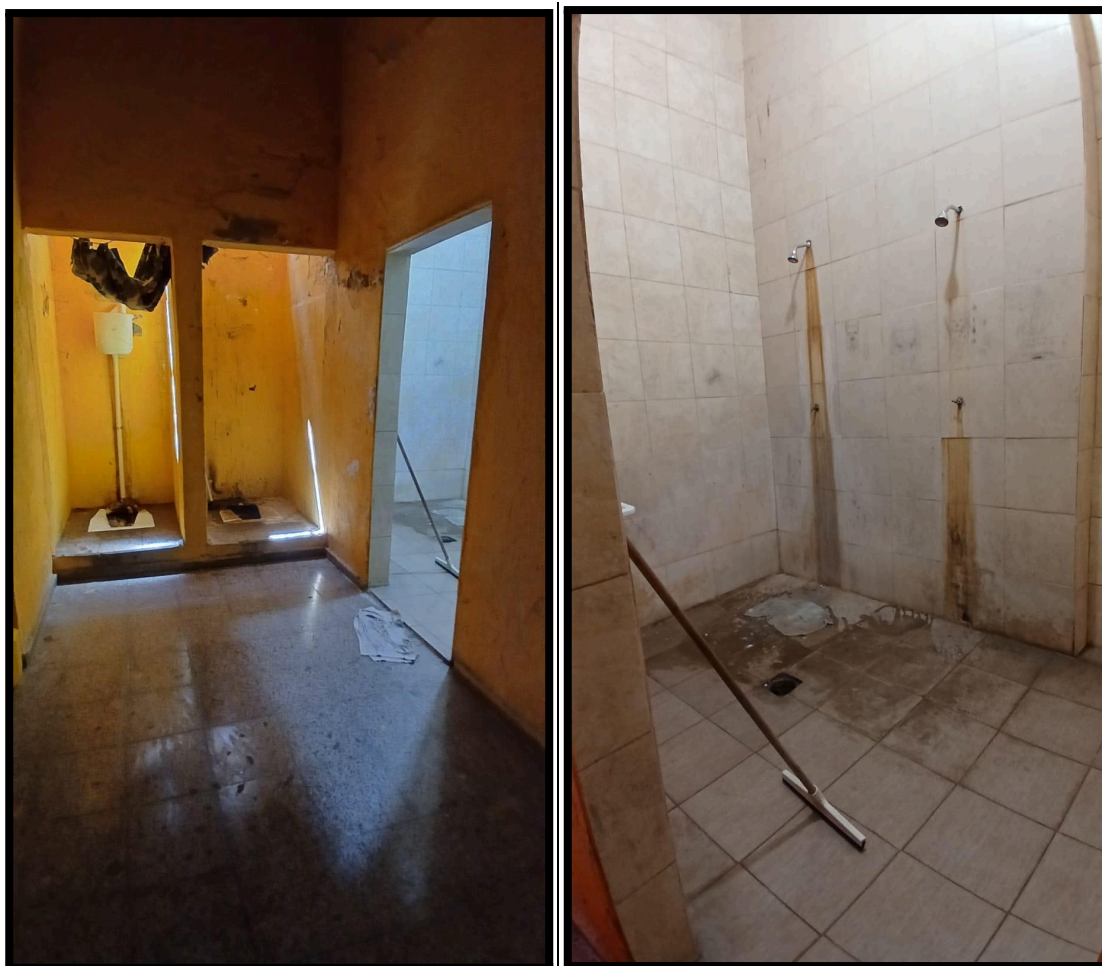
Si bien este pabellón había sido recientemente pintado por PPL, según se nos informó, se observan las paredes notablemente deterioradas.

En el sector de **sanitarios de este pabellón** hay 2 letrinas, y 2 duchas. Ni las letrinas, ni las duchas poseen puerta para garantizar privacidad y que no se contaminen los espacios. El baño no cuenta con acceso al agua caliente según la información recabada. El agua para beber la deben solicitar los detenidos a la policía.

Los colchones no son ignífugos y se advierten en mal estado.
