**INFORME SOBRE VISITA DE INSPECCIÓN
A LA JEFATURA DEPARTAMENTAL SAN SALVADOR
DE LA POLICÍA DE ENTRE RÍOS**

29 de enero de 2025

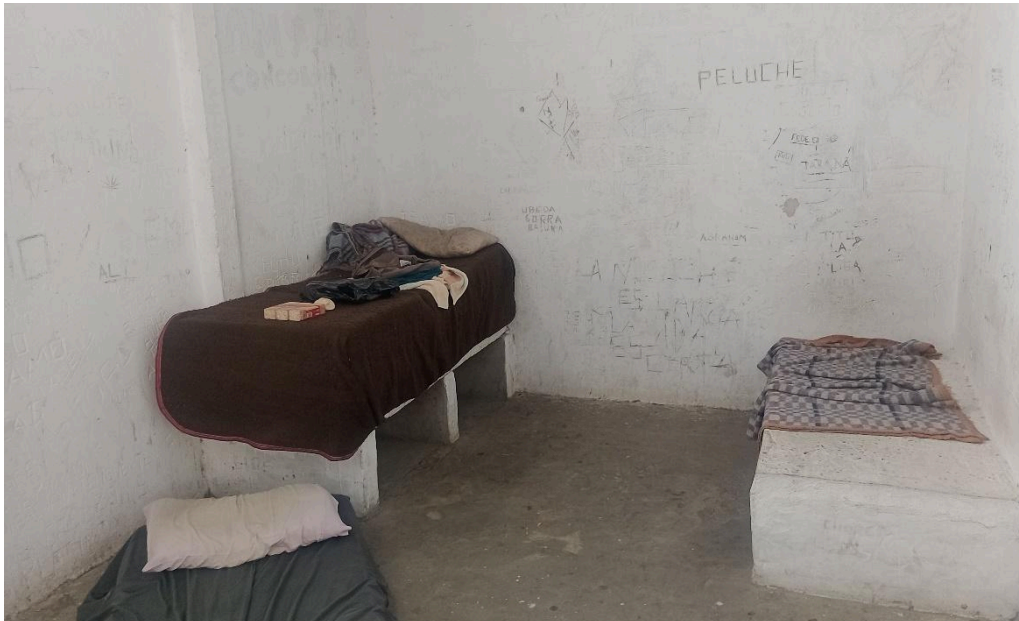
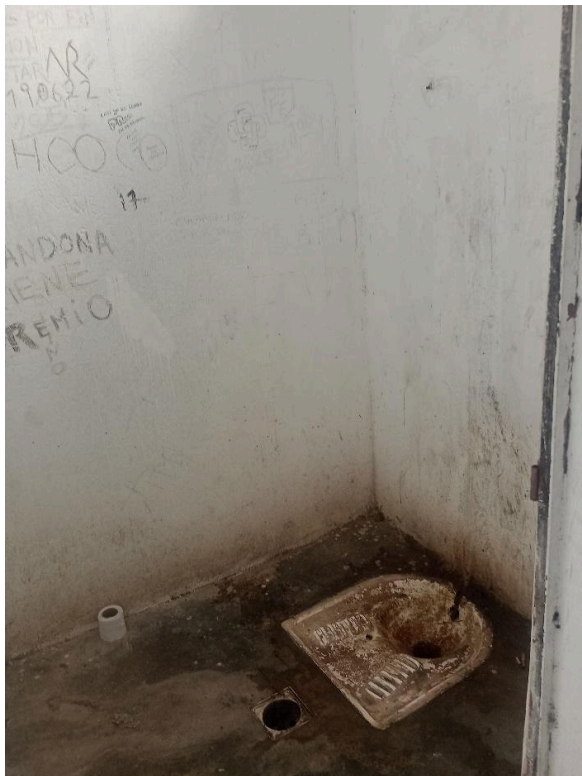
- Celda 1: tiene capacidad para alojar a 2 personas. Mide 4.80 x 3.20 metros (15.3 m2 de superficie). Dispone de un baño con letrina, al que se puede acceder de forma irrestricta durante el día y la noche. No tiene lavatorio ni ducha.

La celda dispone de luz artificial a través de un foco común, e ingresa luz natural a través de ventanas en altura. La ventilación procede de la puerta de ingreso, que es de reja y da a un espacio interno del sector. No presenta humedades.

En este sentido, la celda 1 presenta dimensiones y condiciones de ventilación e iluminación naturales acordes. Carece de lavatorio y de ducha.

- Instalar **lavatorios y ducha** para uso de las PPL.
- Garantizar el acceso permanente a **agua potable** a las PPL.
- Realizar las **obras de mejoras** necesarias de forma que las celdas 2 y 3 alcancen el mínimo de dimensiones (6 m²). Una alternativa, en caso de no contar con espacio para ampliación, es unificar estas celdas y convertirlas en una única celda individual.
- Realizar las **obras de mejoras** necesarias de forma que las celdas 2 y 3 tengan acceso a ventilación y luz naturales.

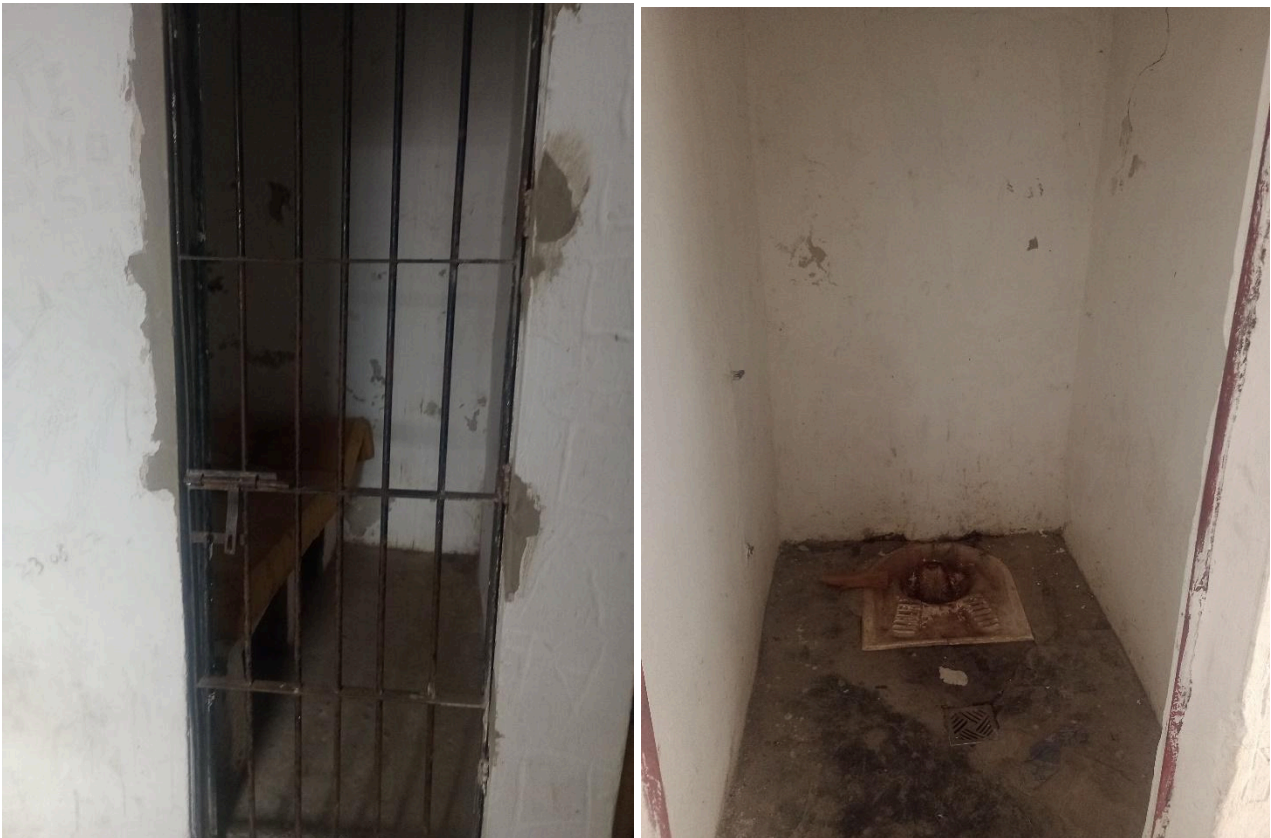
- Celdas 2 y 3: son idénticas en dimensiones y características. Se trata de unidades individuales que miden 1.50 m. de ancho por 2 m. de largo (3 m² de superficie). Cada una dispone de una cama de cemento. No tienen ventanas, la luz y la ventilación naturales que ingresan por la reja de la puerta. Así también la luz artificial que proviene de un foco instalado en el pasillo anterior.

El sanitario para las personas alojadas aquí consiste en una letrina, que está frente a ambas celdas. Para acceder deben solicitarlo a la guardia. No tiene lavatorio ni duchas.

Las celdas 2 y 3 no alcanzan el mínimo de dimensiones estipuladas; no presentan acceso directo a iluminación natural. El sanitario para estas unidades no tiene lavatorio ni ducha.

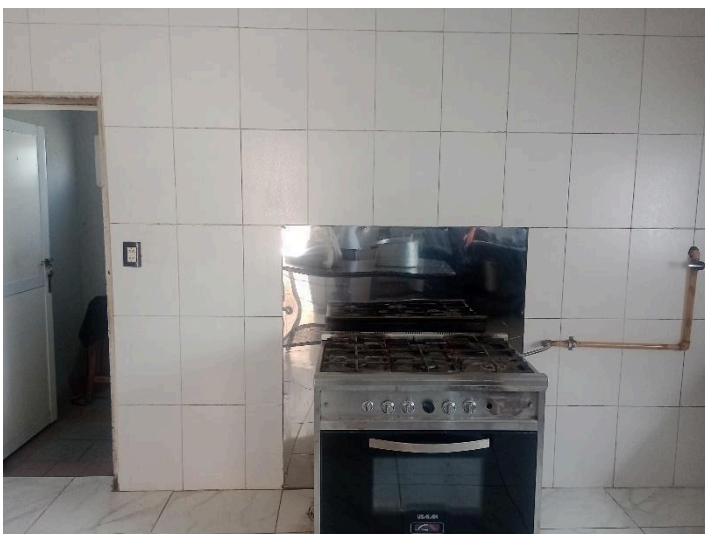
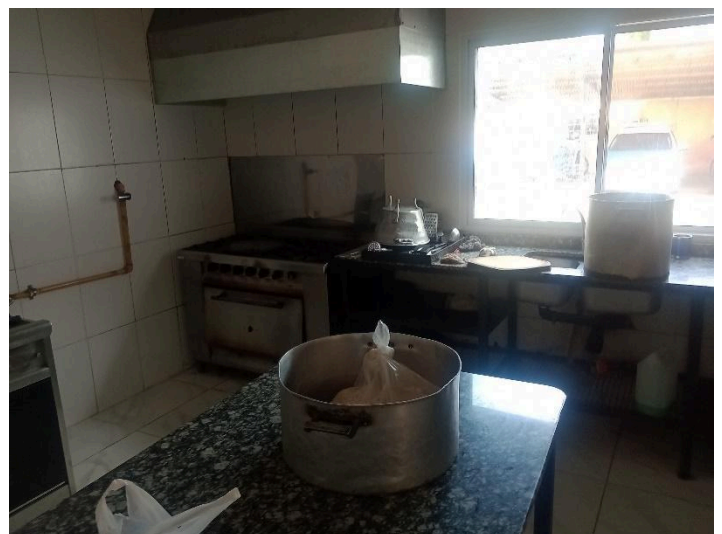
Las autoridades de la Jefatura Dptal. informan que las personas detenidas cuentan con 3 comidas diarias: desayuno, almuerzo y cena. Afirman que la cocina ofrece el mismo menú tanto para los agentes policiales como para las personas detenidas. La cocina de la Departamental presenta buenas condiciones edilicias y de higiene.

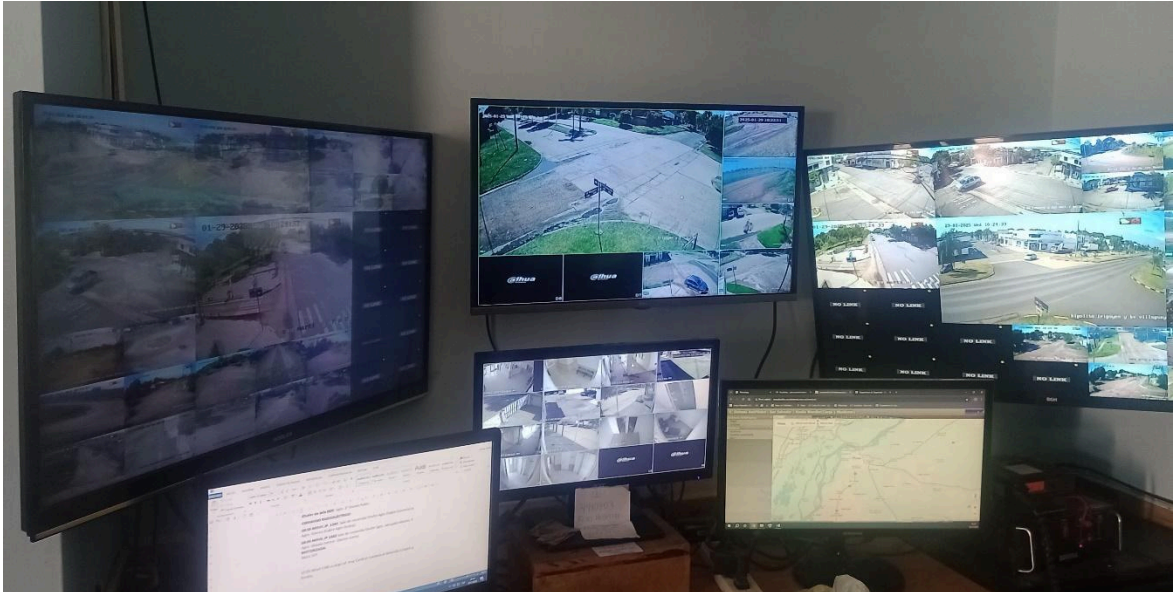
Cabe hacer algunas apreciaciones de nivel general al respecto del uso de videocámaras. Por un lado, la utilización de videocámaras constituye un instrumento de observación que, además de la vigilancia y el control frente a eventuales conflictos, disuade de malos tratos y situaciones de tortura y, al mismo tiempo, sirve como registro auténtico y completo. El Comité Nacional para la Prevención de la Tortura señala: *“El desarrollo de experiencias de videovigilancia en lugares de detención en el ámbito local, tanto como muchas otras en el ámbito internacional, dan cuenta de un empleo cada vez más extendido en los últimos años, dada su potencialidad para lograr un mejor y más acabado cumplimiento de obligaciones centrales **en materia de prevención y sanción de hechos de tortura y malos tratos**”*⁵. En este sentido, el uso de videocámaras constituye un elemento preventivo.
