**INFORME SOBRE VISITA DE INSPECCIÓN
A LA JEFATURA DEPARTAMENTAL VILLAGUAY
DE LA POLICÍA DE ENTRE RÍOS
17 de enero de 2025**

En el marco de las tareas de prevención del Comité Provincial para la Prevención de la Tortura de Entre Ríos (CPPTER), el día 17 de enero de 2025 se realizó una visita a la Jefatura Departamental Villaguay de la Policía de Entre Ríos, con el objetivo de inspeccionar las celdas de detención transitoria de la comisaría.

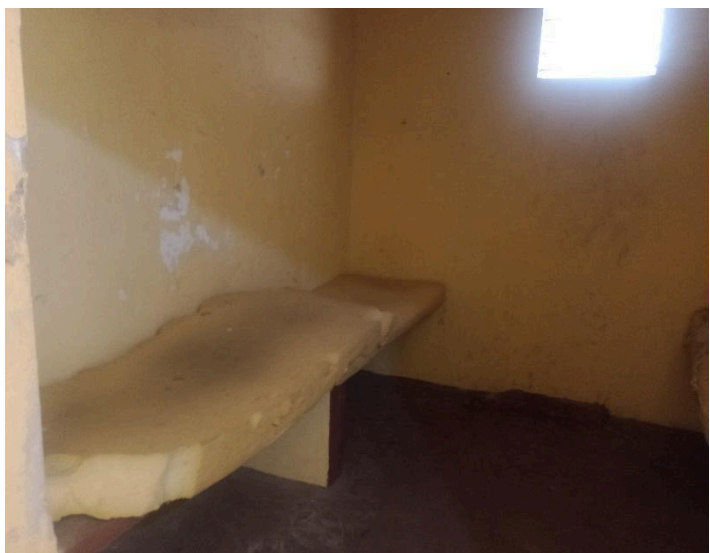
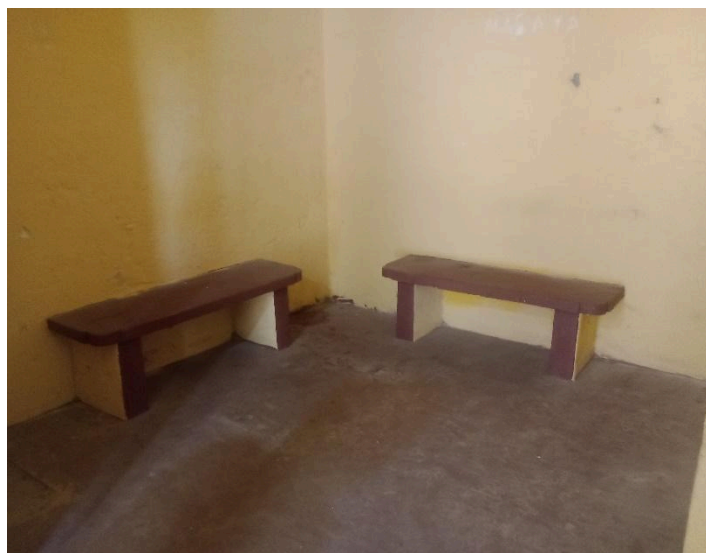
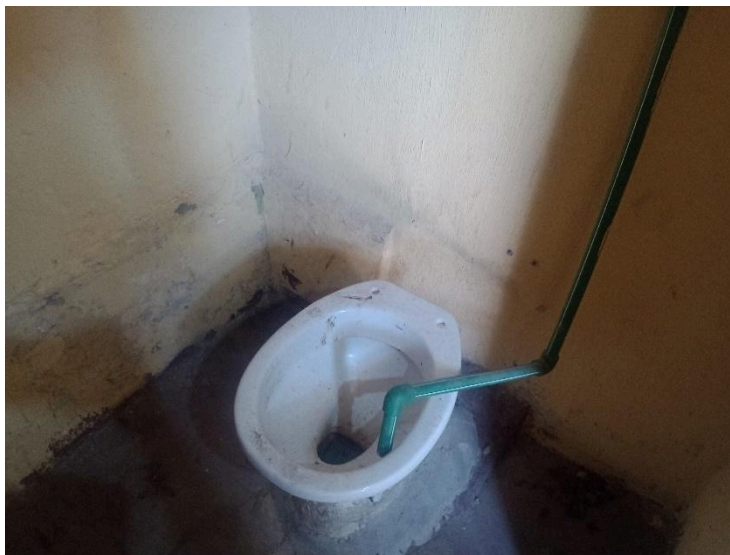
- Celda 1: tiene capacidad para alojar a 3 personas. Dispone de dos espacios, uno donde se ubican las camas de cemento y otro de permanencia, con bancos. El primero es de 3 x 3 m. y el segundo de 3,50 x 3,50 m. (21.25 m² de superficie).

Cuenta con un baño con inodoro, al que pueden acceder de forma irrestricta durante el día y la noche. No tiene lavatorio ni ducha.

La celda dispone de luz artificial. Tiene una ventana, que brinda acceso a luz y ventilación naturales. No presenta humedades, sí algunas roturas puntuales en paredes.

- *Realizar las **obras de mejoras** necesarias de forma que la celda 2 cuente con acceso a ventilación e iluminación naturales.*
- *Instalar **lavatorios** en celdas 1 y 2.*
- *Agregar una **ducha** para uso de las PPL.*
- *Proveer **colchones** ignífugos.*
- *Proveer **mobiliario** (sillas, mesas) para las PPL en celdas 1 y 2.*

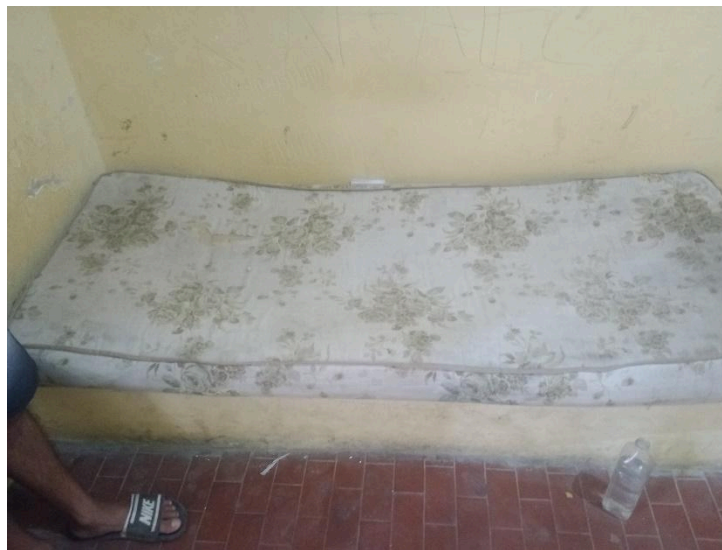
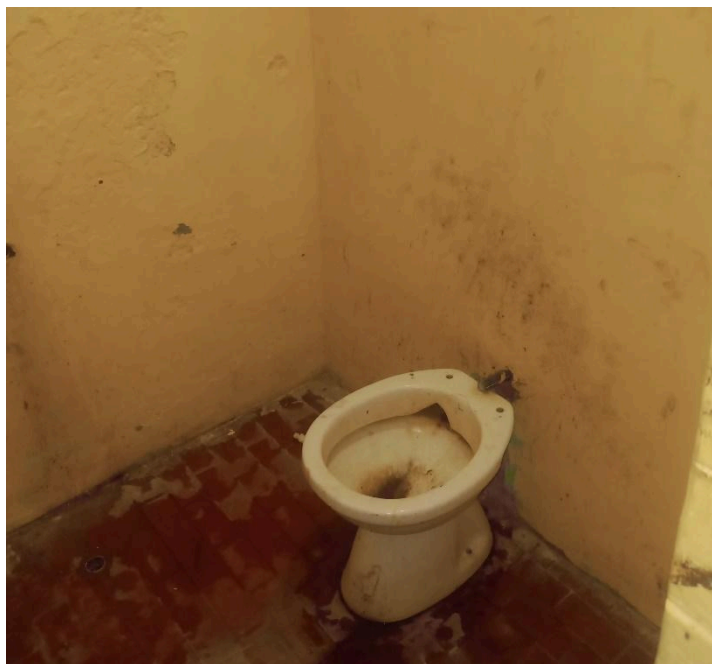
- Celda 2: tiene capacidad para alojar a 2 personas. Tiene 3 m de ancho por 3,30 m de largo (10 m2 aprox.). Sin contar el espacio del baño.
Dispone de 2 camas de cemento, con altura de 20 cm. respecto del piso.
Cuenta con un baño con inodoro, al que pueden acceder de forma irrestricta durante el día y la noche. No tiene lavatorio ni ducha.

La celda dispone de luz artificial. No tiene ventanas ni ventiluz, por lo que la iluminación y la ventilación naturales provienen exclusivamente de la puerta de ingreso. A este respecto, cabe recordar que el Comité Nacional para la Prevención de la Tortura (CNPT) estipula en sus *Lineamientos sobre capacidad y condiciones de privación de libertad en lugares de*

detención provisoria que “todas las celdas deben tener acceso a fuentes de iluminación natural directa a través de ventanas. El área de iluminación de éstas, tendrá una superficie mínima equivalente al 10% de la superficie del local. Por lo menos 1/3 de esa superficie posibilitará el ingreso de aire exterior.”⁴

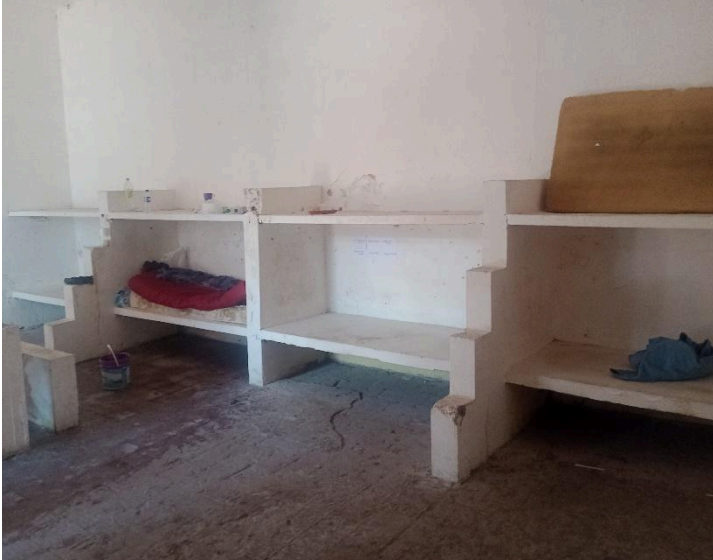
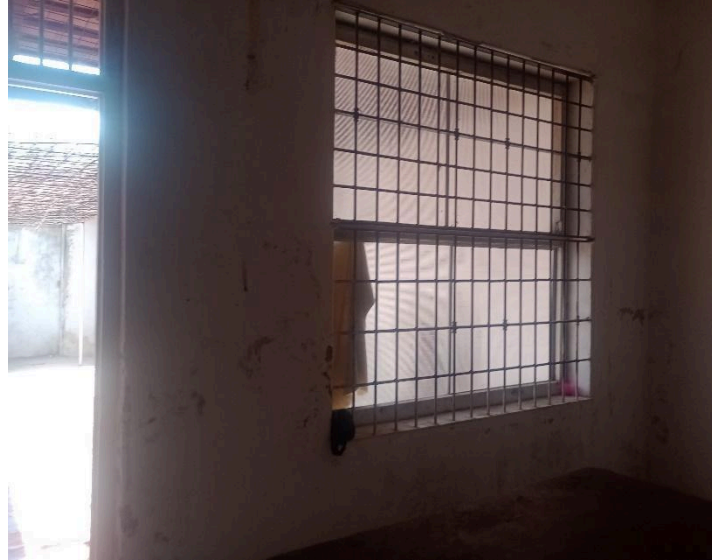
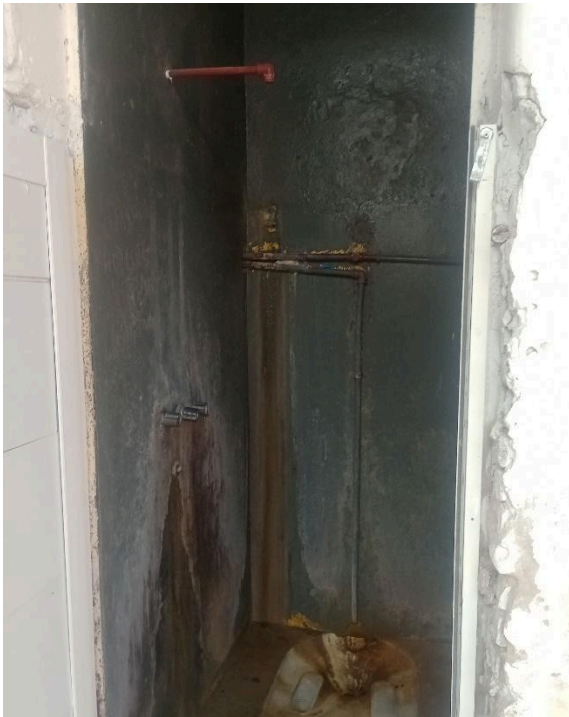
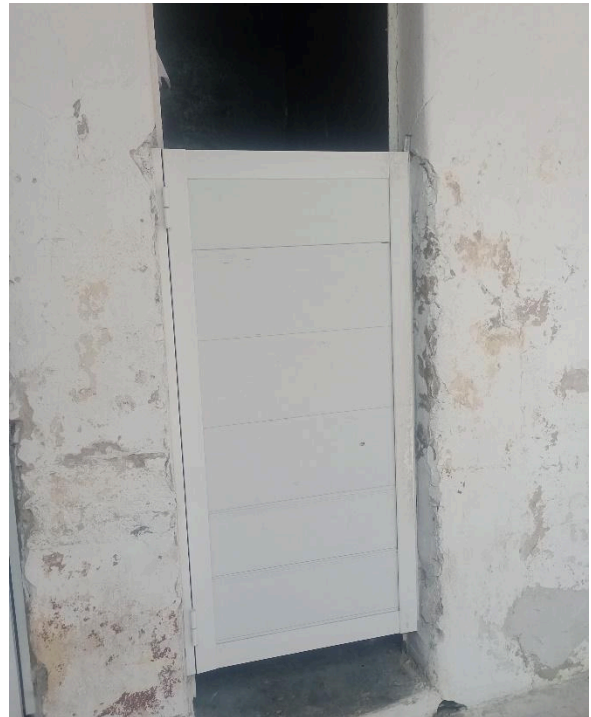
- Celda 3: se trata de una celda colectiva grande, de 8,5 m. de largo por 5 m. de ancho. Tiene capacidad de alojamiento para 8 personas. Dispone de 4 cuchetas de 2 camas cada una.

La celda tiene una mesa y bancos de cemento. Cuenta con un ventanal de 2 m por 2,20 m. La **luz y ventilación naturales** ingresan por ese ventanal y por la puerta. Las condiciones edilicias son buenas, no se advierten humedades en techos ni paredes.

Esta unidad dispone de un patio grande de 4,5 m por 15 m., con una parte cubierta. A través de este patio se accede a los **sanitarios**, que constan de 1 lavatorio, 1 ducha y 2

letrinas. Cada espacio tiene cerramiento con puerta, lo cual permite resguardar la intimidad.

Con relación a los sanitarios, la cantidad de lavatorios y de duchas resulta insuficiente, en relación a la capacidad de alojamiento, en tanto, de acuerdo a los lineamientos ya citados, se estipula que en los lugares de detención provisoria se debe garantizar 1 lavatorio por cada inodoro y una ducha cada 8 personas detenidas.
