**INFORME SOBRE VISITA DE INSPECCIÓN
A LA JEFATURA DEPARTAMENTAL ISLAS DEL IBICUY
DE LA POLICÍA DE ENTRE RÍOS**

13 de noviembre de 2024

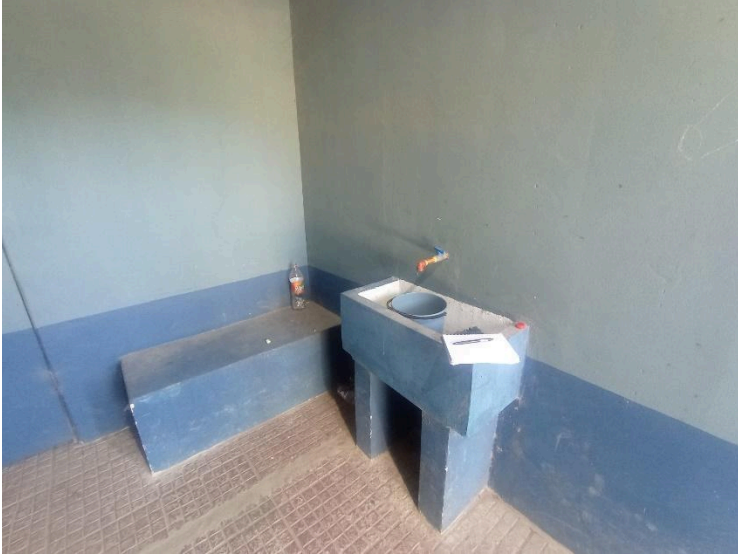
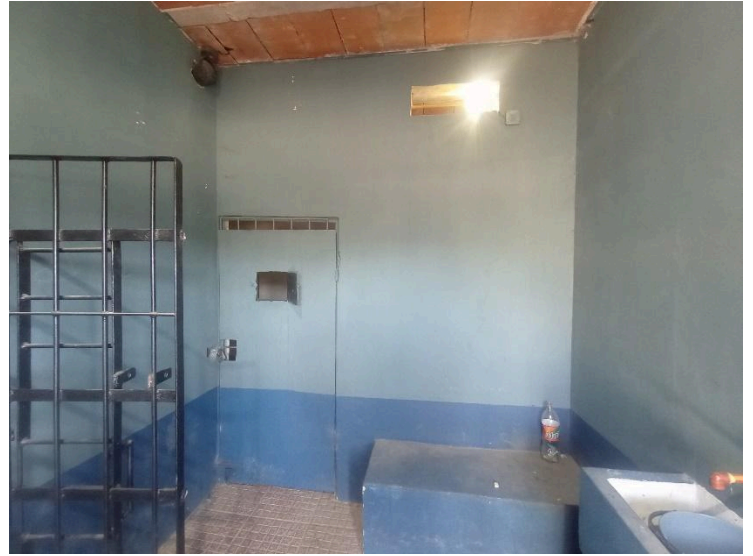
La **celda individual** mide 1.60 m. por 2 m., cuenta con una cama de cemento y cerramiento a través de reja; para iluminación artificial dispone de un reflector led de 12v. La ventilación y luz naturales ingresan a través del patio interno. El estado general es bueno, sin humedades. No tiene baño propio.

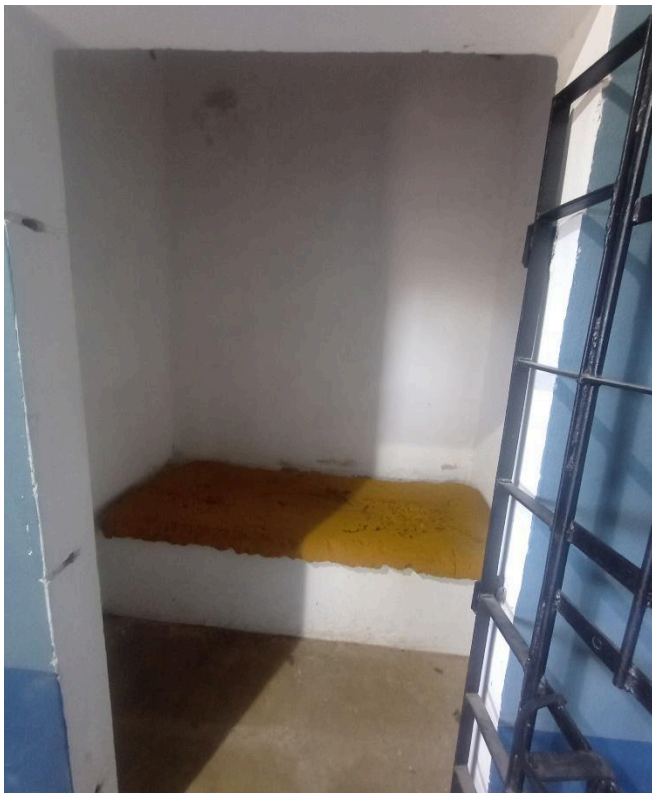
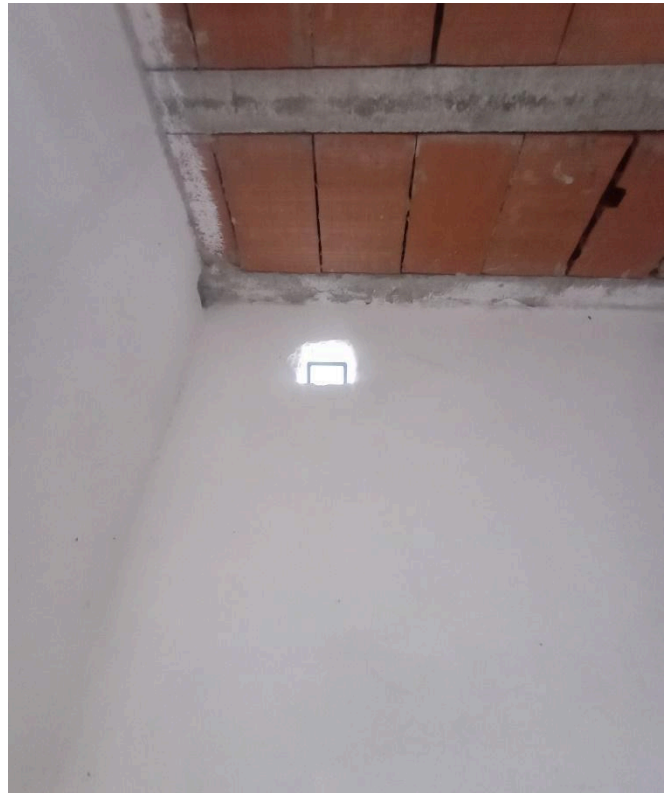
Al momento de la inspección había un colchón dispuesto sobre la cama que se encontraba muy deteriorado.

La **celda colectiva** mide 4 m. x 2.50 m. Tiene capacidad para alojar a 2 personas. Las condiciones generales son buenas, en el sentido de que no se presentan roturas en las instalaciones ni humedades en paredes y pisos. Tiene 2 camas de cemento y los colchones dispuestos se ven deteriorados.

- La celda individual no posee acceso a baño propio.
- Los colchones de las celdas estaban deteriorados.

- *Realizar las obras de mejoras necesarias para que la celda colectiva tenga acceso directo a ventilación y luz naturales, a través de una ventana.*
- *Realizar las obras de mejoras necesarias para que el sector de celdas tenga acceso a una ducha con agua caliente y fría, independiente de la del personal policial.*
- *Instalar iluminación artificial en el baño de la celda colectiva.*
- *Instalar puerta en el baño de la celda colectiva.*
- *Proveer colchones aptos e ignífugos.*

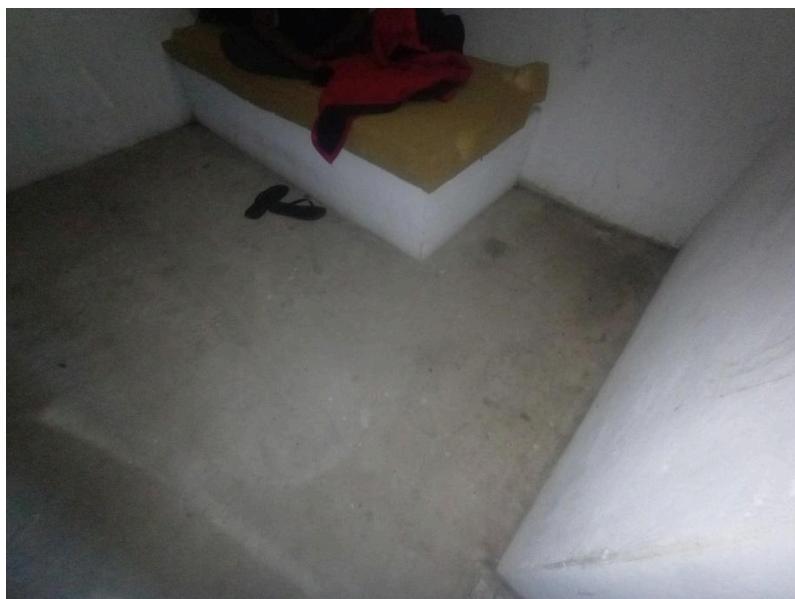
La celda posee un baño propio con una letrina. Este no tiene puerta que garantice privacidad, tampoco iluminación.

Para la **iluminación** de la celda, se dispone de un reflector de 12v. que alcanza a gran parte del espacio, aunque no al baño. No hay ventanas, por lo que la iluminación y la ventilación naturales son muy limitadas. El encendido y apagado de los reflectores de las celdas y del espacio interno se accionan desde el exterior.

En este sentido, la celda individual no cumple con los estándares en cuanto a dimensiones. Por su parte, la celda colectiva cuenta con dimensiones correctas, pero carece de suficiente acceso a fuentes de ventilación e iluminación naturales.

- La celda colectiva no tiene ventana y la puerta es casi hermética, por lo que la ventilación y la iluminación naturales son casi nulas.
- El baño de la celda colectiva no tiene iluminación. Tampoco tiene puerta.

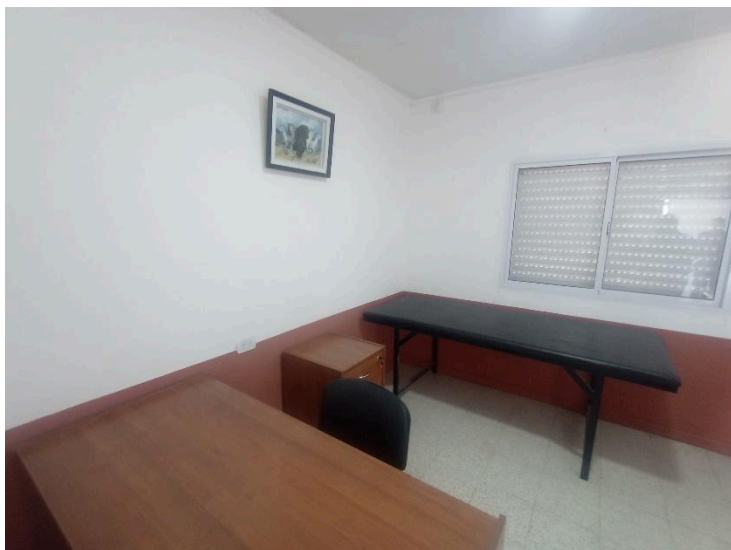
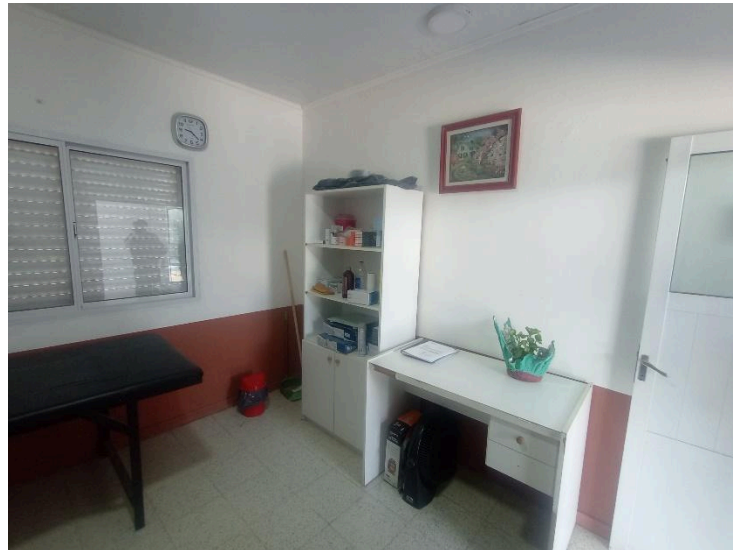
La sala de sanidad presenta instalaciones en buen estado.

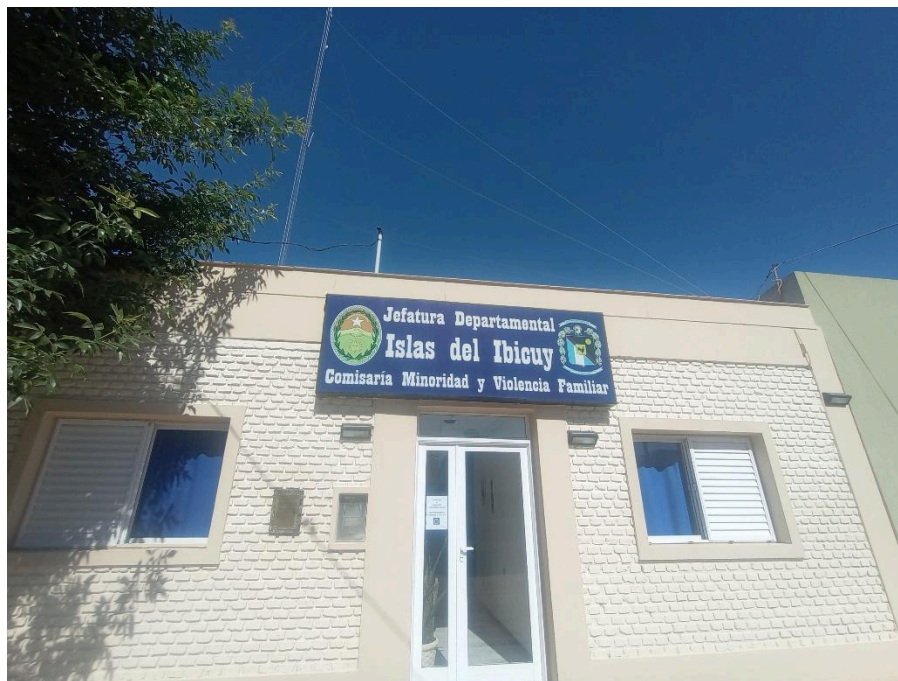
En el marco de esta inspección, se visitó también la Comisaría de Minoridad y Violencia Familiar, que se encuentra en las mismas instalaciones de la Jefatura Departamental, aunque con ingreso independiente.

Se tuvo oportunidad de conversar con la Comisaria a cargo, quien señaló que allí reciben denuncias, brindan atención y contención a mujeres víctimas de violencia de género. Cuentan con un salón de juegos acondicionado para niños y niñas, baño con lavatorio, inodoro y ducha, y una habitación para alojar eventualmente a mujeres y niños. La habitación presenta buenas condiciones, con iluminación, camas y colchones aptos.
