**INFORME SOBRE VISITA DE INSPECCIÓN
A LA JEFATURA DEPARTAMENTAL COLÓN
DE LA POLICÍA DE ENTRE RÍOS**

06 de diciembre de 2024

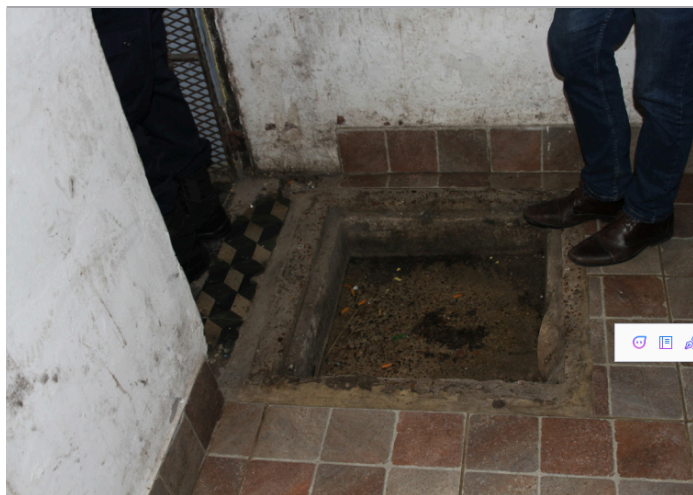
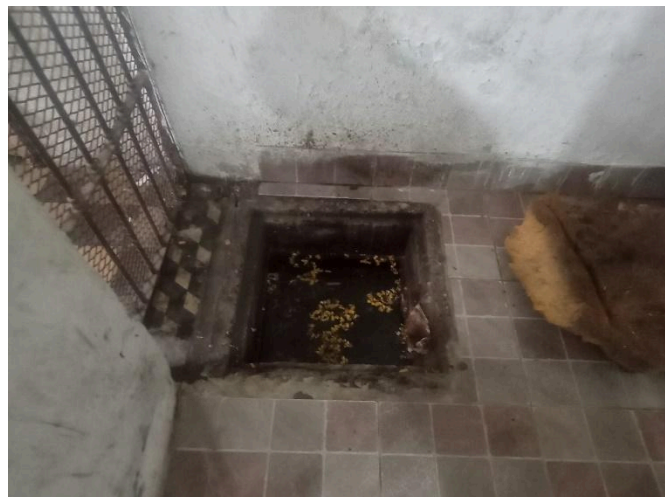
Fotos: 31/08/2022 y 06/12/2024.

una ventana de rejas. Para acceder al pabellón se debe sortear una cámara séptica que no tiene tapa, y que al momento de la visita estaba llena de agua proveniente de desagües pluviales. En las fotos de la inspección de 2022 se advierte la misma cámara en las mismas condiciones.

- *Realizar las **obras de mejoras** necesarias para que las celdas tengan condiciones aptas de habitabilidad, para lo cual se requiere: disposición de ventanas para acceso a luz y ventilación naturales; reparación de techos para evitar filtraciones de agua; reparación de revoques, pintura, neutralización de humedades.*
- *Reparar **desagües pluviales** e instalar tapa en cámara,*

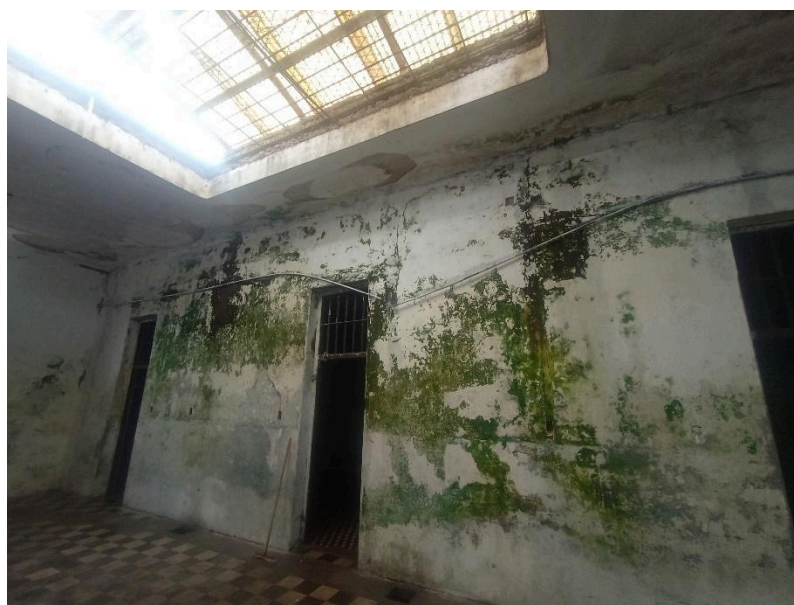
El pabellón consiste en un **patio central cubierto** de 14 m. de largo por 5 m. de ancho. A un lado están las 4 celdas. El patio o espacio común tiene un sobre techo que permite entrada de luz y ventilación naturales. También un ventiluz en el fondo. Tiene iluminación artificial. El ambiente es muy húmedo, las paredes están descascaradas, despintadas, con importante presencia de moho.

Cabe apuntar que la noche anterior a la inspección hubo precipitaciones; la presencia de agua acumulada en los distintos sectores del pabellón evidencia un funcionamiento defectuoso de los desagües pluviales.

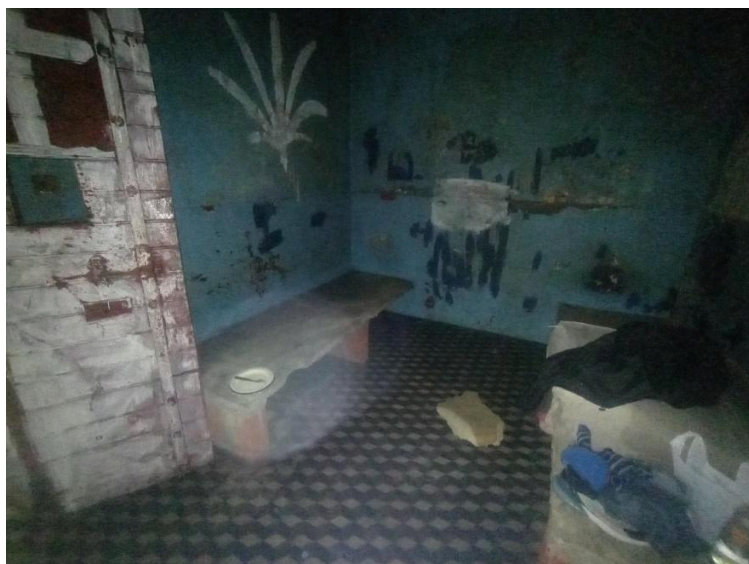
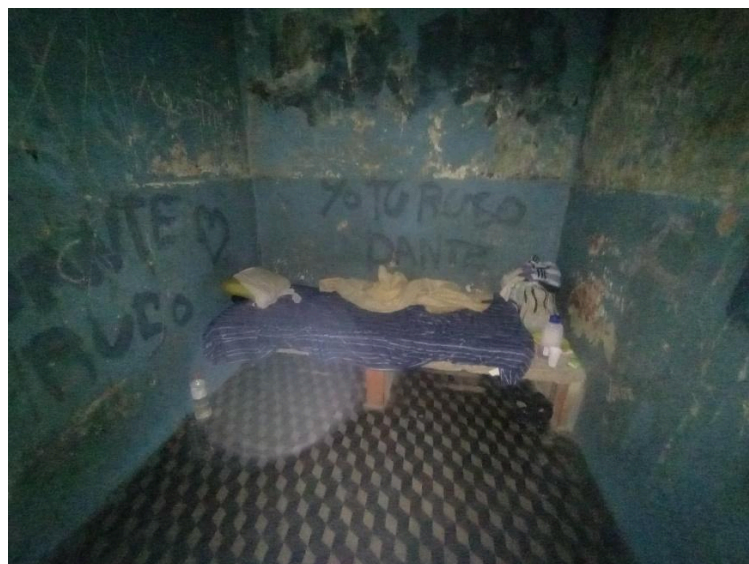
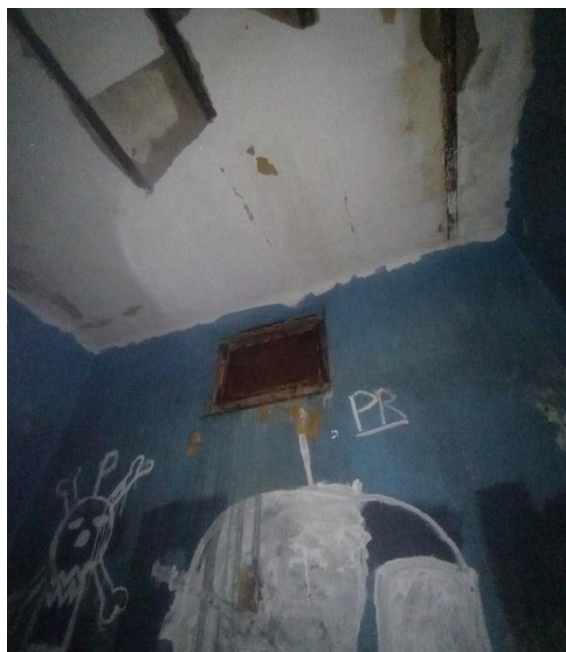
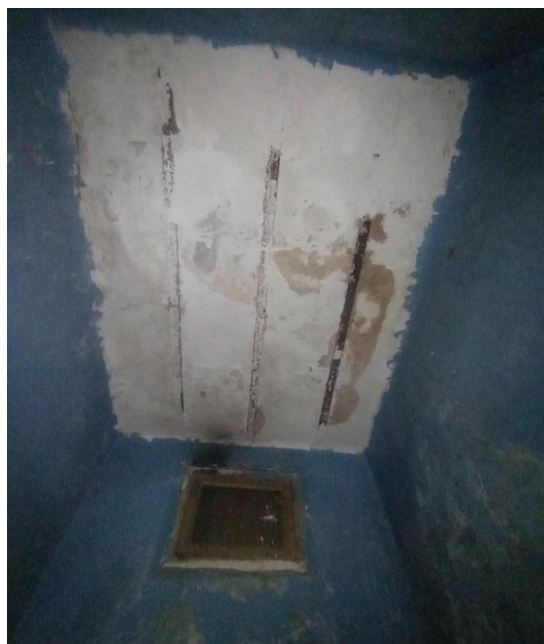
Ninguna de estas tiene iluminación artificial ni ventanas. Se advierten ventanas en altura que fueron tapiadas. La **ventilación y luz naturales**, como también la **luz artificial**, provienen exclusivamente del patio central, a través de las respectivas puertas. De todo ello resultan ambientes sin circulación de aire y sumamente oscuros (resulta imposible divisar algo sin una linterna).

Se advierte que el piso de todas las celdas y las camas están mojadas, producto del ingreso de agua por filtraciones del techo. A este respecto se consulta a las PPL, quienes confirman que cuando llueve deben mover y tapar los colchones y otras pertenencias para evitar que se mojen.

Las paredes están sucias, despintadas, descascaradas y con amplias humedades producto de las filtraciones. Esto redonda en que los ambientes sean muy húmedos. Las celdas no cuentan con mobiliario. Las puertas son de madera maciza.

Al respecto de los **colchones**, se advierte que están muy deteriorados y no son ignífugos.

- *Instalar sistema seguro de **iluminación eléctrica** en las celdas y los sanitarios,*
- *Instalar **puerta en sanitarios**, de forma de resguardar la privacidad,*
- *Incrementar la provisión de **elementos de higiene general y personal**,*
- *Proveer **colchones** aptos e ignífugos,*
- *Facilitar mayor acceso a **comunicaciones telefónicas** de las PPL para contacto con sus familiares y defensores.*
- *Proveer **mobiliario** (sillas, mesas).*
- *Disponer un **salón** para visitas familiares.*

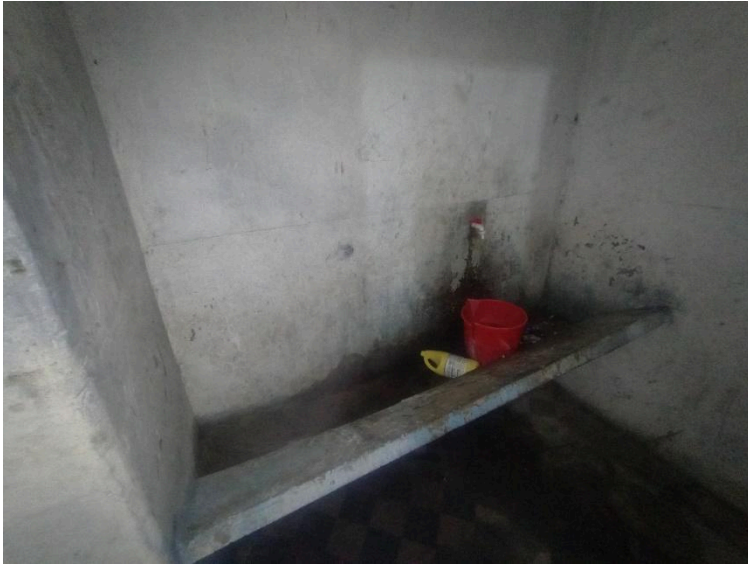
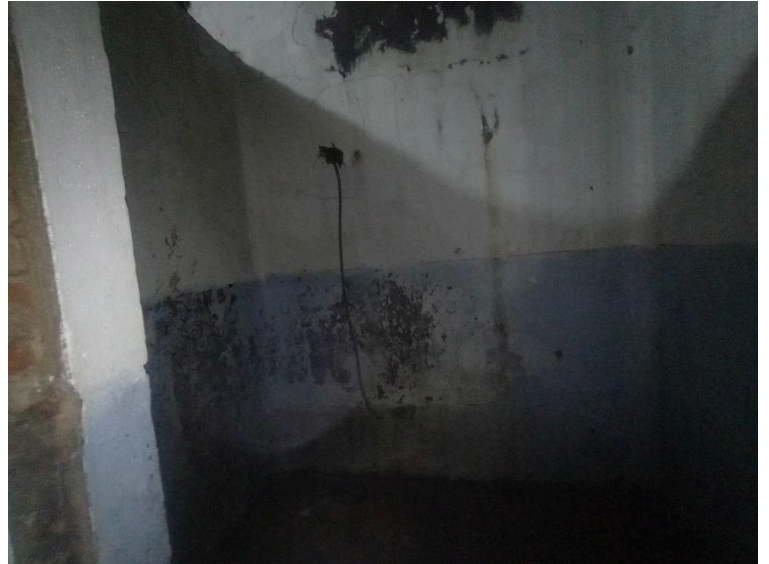
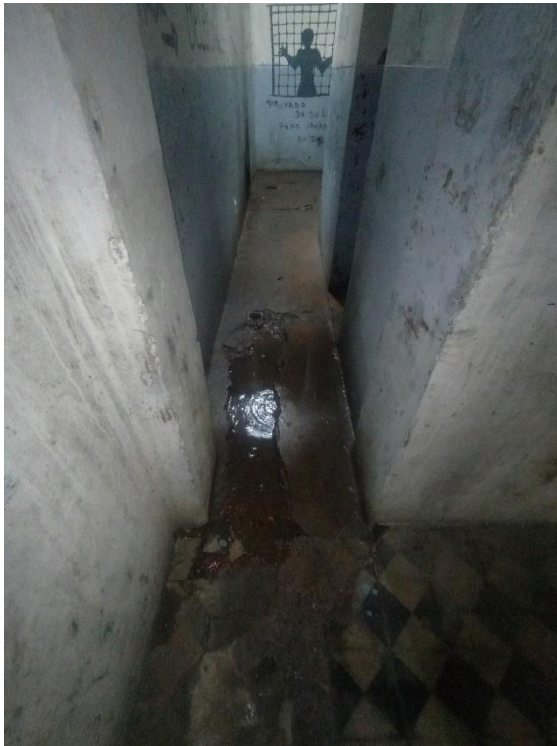
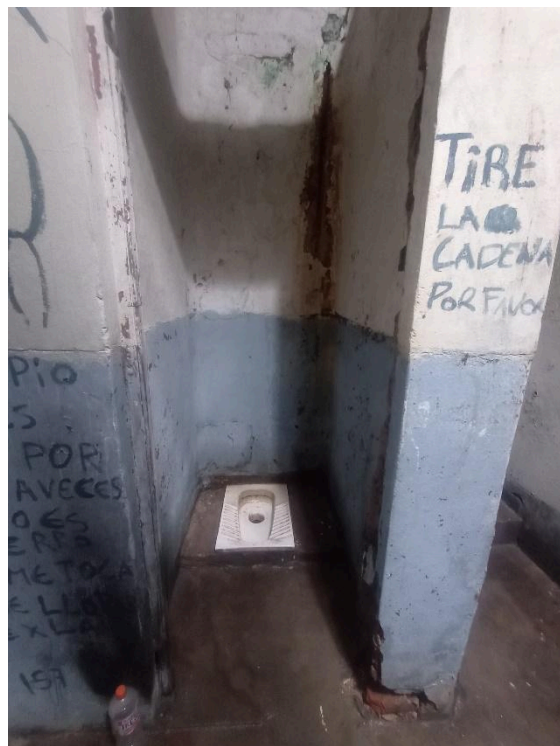
Las condiciones del baño se asemejan a las generales ya descritas: pisos mojados, filtraciones de los techos, desagües abiertos, paredes degradadas, despintadas y con humedades.

Cabe decir que, en cuanto a cantidad de duchas, lavatorios e inodoro o letrina, se cumple con la cantidad mínima de referencia estipulada por el CNPT⁵. Las condiciones en cuanto a estado de las instalaciones son deficientes. Asimismo, las duchas y las letrinas no tienen puerta, lo cual hace imposible el resguardo de **intimidad**.
